砚山县人民政府关于江阴市申港元昌机械厂在 砚山县开展屋顶维修作业“6·8” 一般坠落事故调查报告的批复

关于江阴市申港元昌机械厂在砚山县开展屋顶 维修作业“6·8”一般坠落事故调查报告

经调查认定，江阴市申港元昌机械厂在砚山县开展屋顶维修作业“6·8”一般坠落事故是一起因高处坠落造成的一般生产安全责任事故。

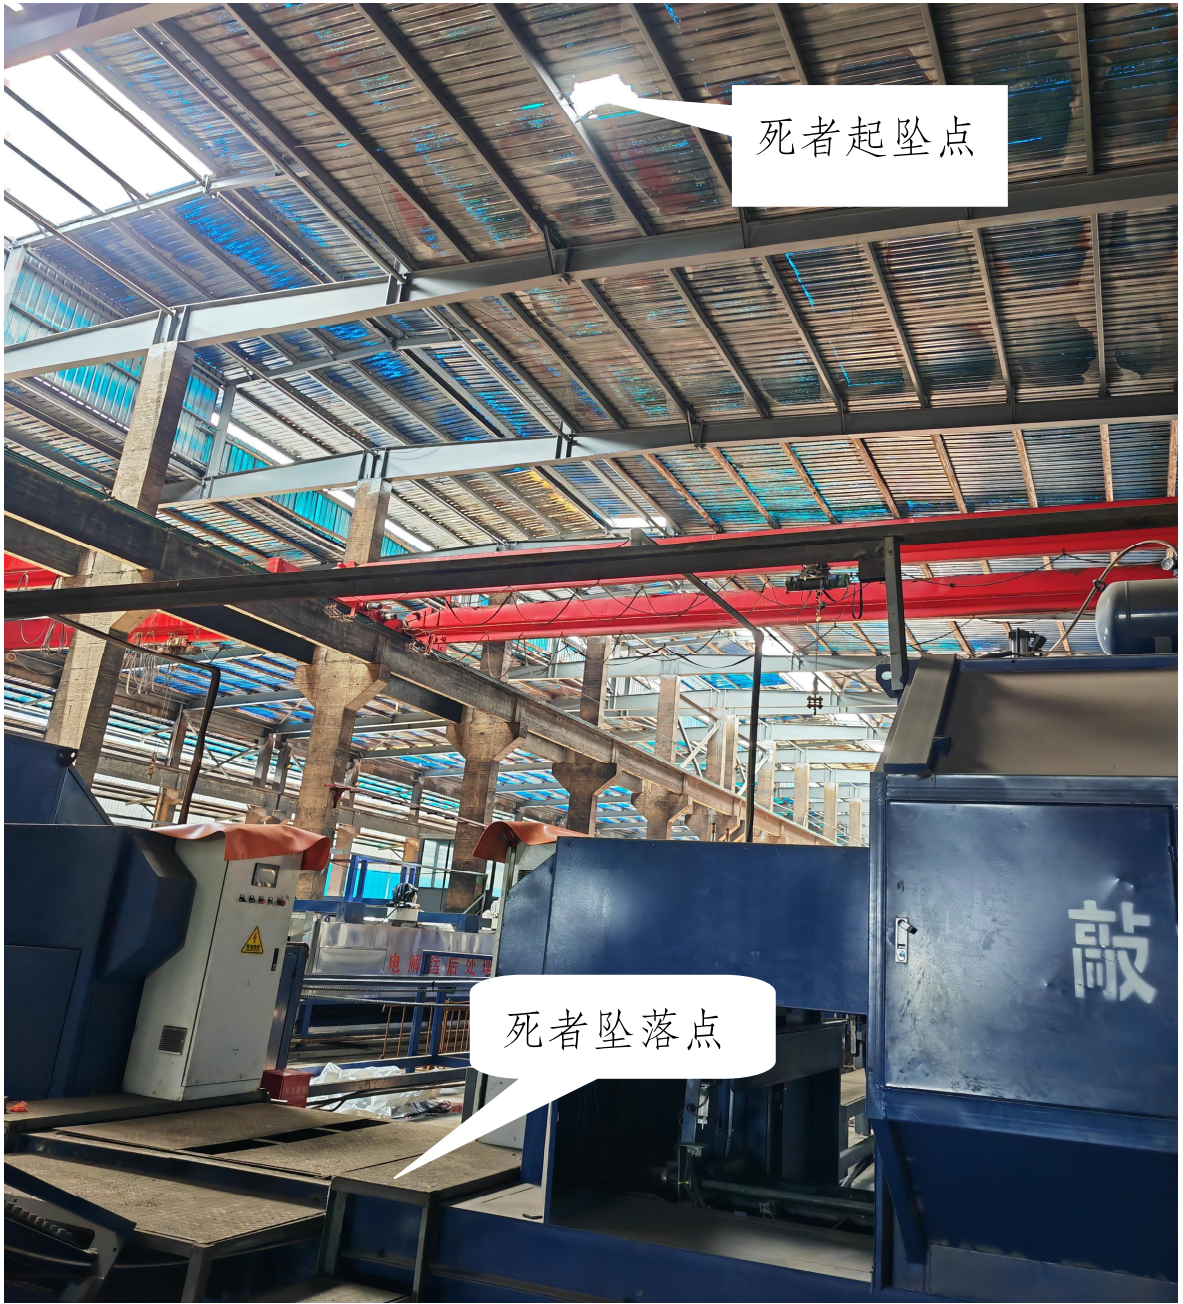
事故现场示意图

事故现场位于江南锰业公司电解二车间屋顶中部，维修屋面宽度约42m，单侧约21m，屋顶距离地面高度约13.5m，坠落点为江南锰业公司电解二车间剥离机传送架。江南锰业公司电解车间建于2011年，历经多年，车间顶部玻璃钢瓦已经老化，坠落

点上方车间屋顶玻璃钢瓦陈旧发黑，破损面积约 3 m²。

申港元昌机械厂作业人员刘■■■■（未经有资质的培训并持证上岗），在江南锰业公司电解车间屋顶修理项目开展作业期间，违章作业，擅自解开安全带离开作业地点（所处屋面距离地面高度约 13.5m）行走过程中，踩断陈旧的玻璃钢屋面导致直接坠落至地面剥离机传送架上，导致此次事故发生，造成该作业人员死亡。
